# Gymnase, Bösingen FR

2014

A la demande de la commune de Bösingen, Timbatec AG a effectué une expertise du toit du gymnase. Elle a révélé que la sécurité structurale de la structure porteuse n'était plus garantie.

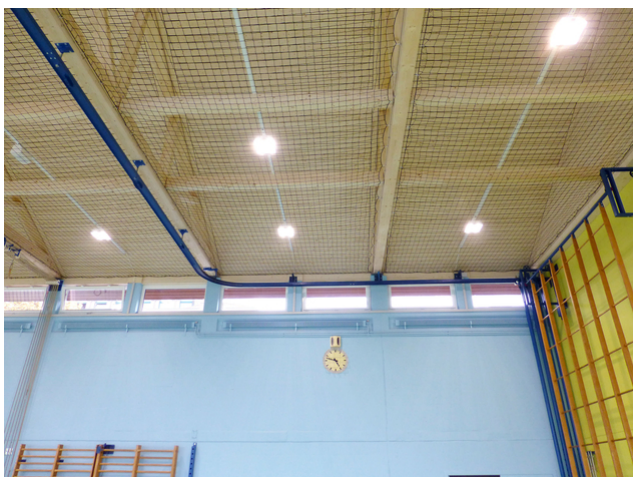
Vue intérieure du plafond

Comme le gymnase est directement adjacent à la maison communale, son aspect extérieur ne devait pas être modifié. La nouvelle structure porteuse a été construite avec des poutres en treillis qui couvrent la largeur du gymnase à une distance de 4,5 mètres.

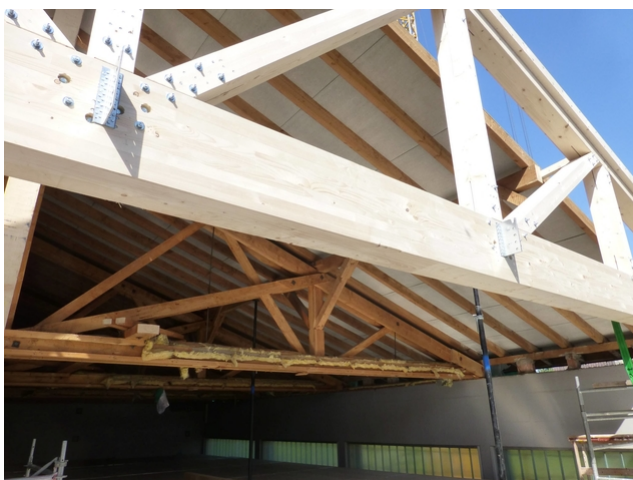
Ancienne et nouvelle ferme en treillis

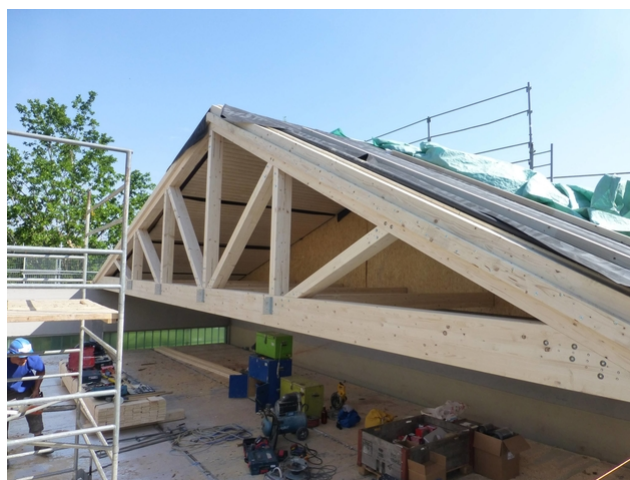
Galerie de toit
