Passerelle pour piétons du parc animalier Dählhölzli, Bern

2000

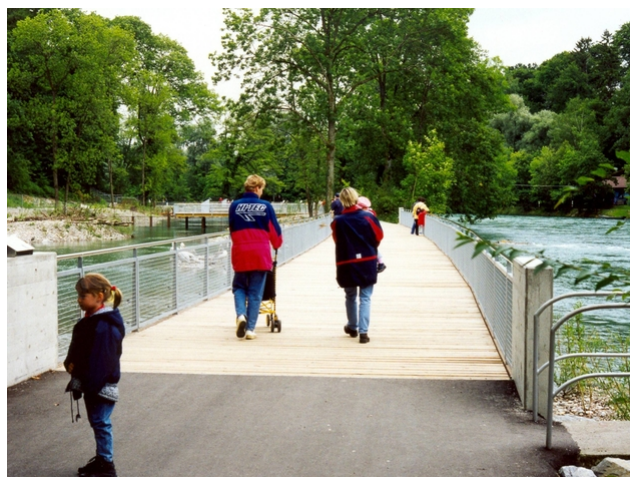
Le début du pont
