# Neubau Hallenbad, Frutigen

2007

## Das Projekt

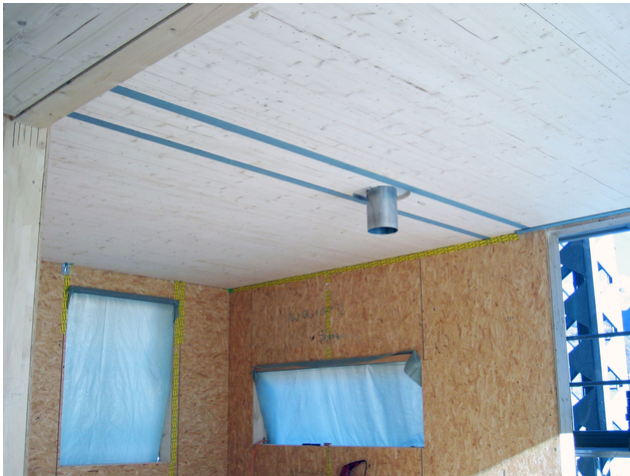
Innenansicht Richtung Schwimmer-Becken

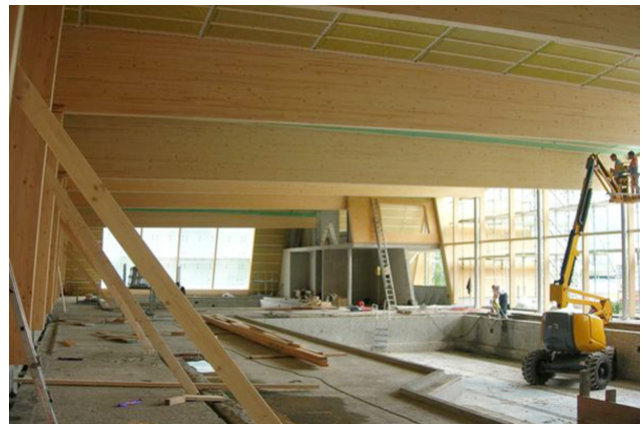
Rohbau Innenansicht

Das sekundäre Tragwerk besteht aus Hohlkastenelementen, die vorfabriziert und auf den Brettschichträgern befestigt wurden. Die Aussteifung des Gebäudes erfolgt zum einen über die bestehende Betonwand des Garderobengebäudes, zum andern über aussteifende Holzwände. Um die grossen Kräfte abzutragen, ist in einer Wandscheibe ein Strebenbock integriert. Das Dach wird über OSB Platten ausgesteift, welche zugleich das Haupttragwerk stabilisieren. Die Wände bestehen aus einer in Elementbauweise erstellten Rahmenkonstruktion.
